Grundinstandsetzung des St. Pauli Elbtunnels in Hamburg

Heft 2 • 130. Jahrgang • März 2018
Fachzeitschrift der
Berufsgenossenschaft der Bauwirtschaft

Grundinstandsetzung des St. Pauli Elbtunnels

Hamburger Wahrzeichen der Ingenieurbaukunst des frühen 20. Jahrhunderts wird erfolgreich ertüchtigt

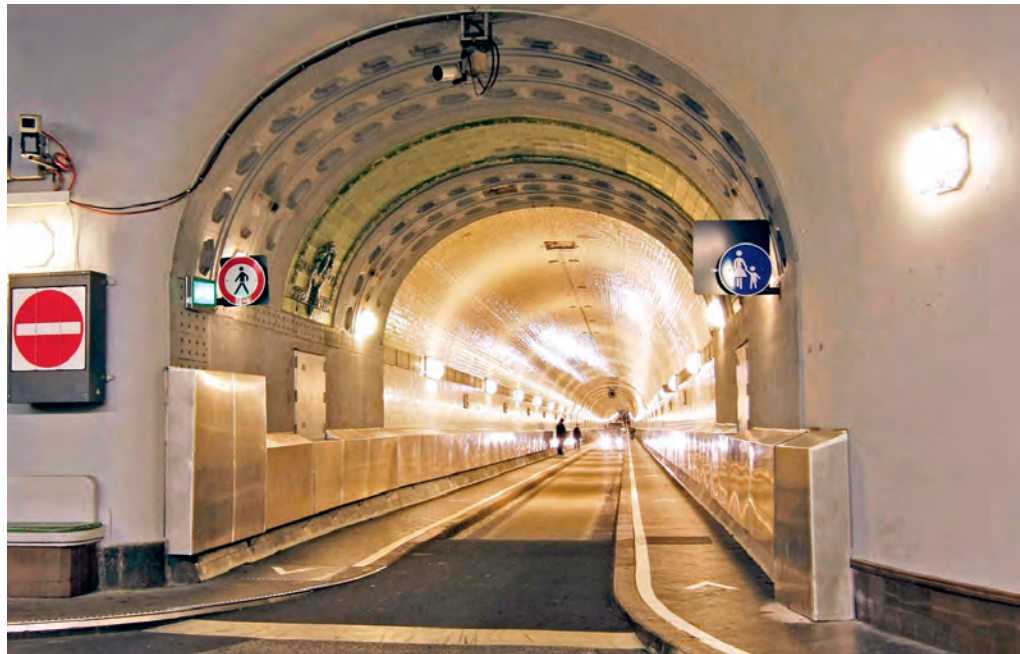
Abb. 1: Blick in die noch nicht sanierte Tunnelröhre (Foto: HC Hagemann/Ed. Züblin)

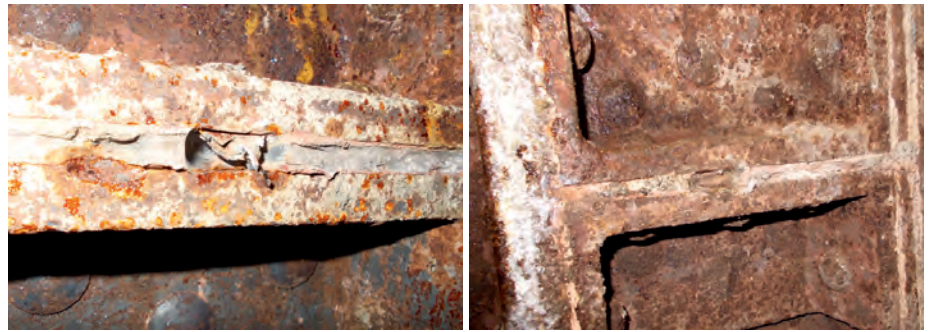
Abb. 4a, b: Schadensbild an Bleifugen und Stahl-tübblingen (Foto: HC Hagemann/Ed. Züblin)

Schäden an dieser Konstruktion traten in der Form auf, dass erhebliche Teile der insgesamt 37.000 m Bleifugen sowie teilweise Niet- und Schraubverbindungen der äußeren Tragschale durch Korrosion geschädigt waren und es zu Undichtigkeiten mit entsprechend starkem Wassereintritt kam. Dieser Wassereintritt führte zu Abplatzungen des inneren Fliesenbelags, so dass schließlich eine Grundinstandsetzung unumgänglich war.

In die gereinigten und vorbereiteten Fugen wurde nun eine neue Bleidichtung in Form von Stabblei oder Bleiwolle mit druckluftbetriebenen Geräten eingestemmt. Insgesamt wurden so 10.700 m Fugen neu gedichtet. Parallel hierzu wurden Schrauben und Nieten kontrolliert und bei Bedarf ausgetauscht. Dieser Austausch umfasste 6.800 Schrauben sowie 3.200 Nieten.

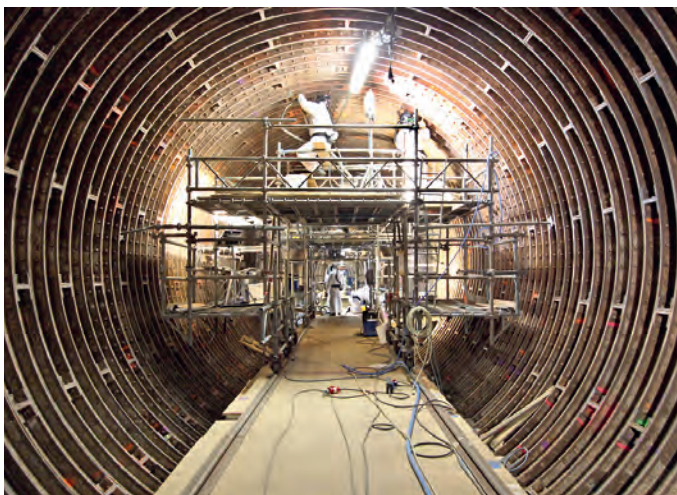
Abb. 5: Nach Abschluss des Abbruchs freigelegte Stahl-tübblinge (Foto: Atlas Copco Tools)

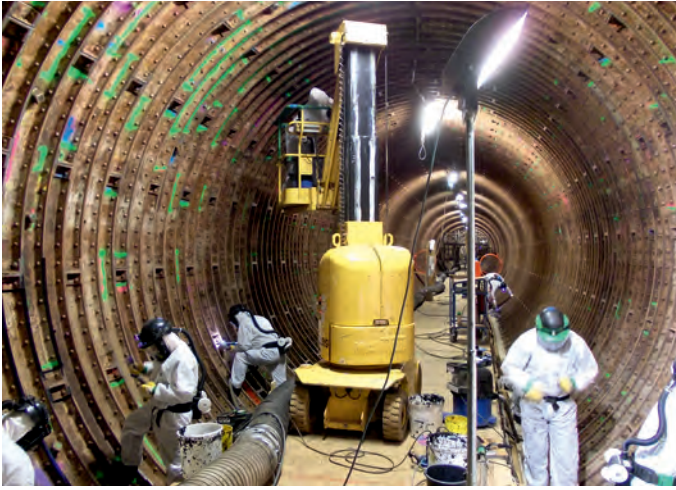
Abb. 7: Sanierungsarbeiten an den Tübbingten unter Vollschutz
(Foto: HC Hagemann/Ed. Züblin)

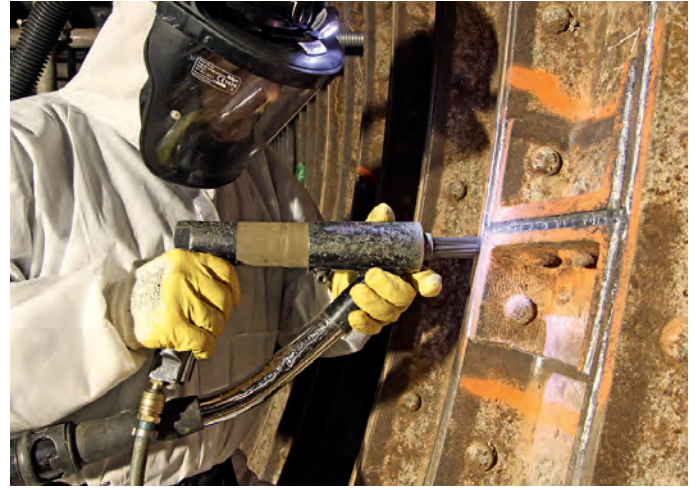
Abb. 8: Einstemmen neuer Bleidichtungen mit Druckluftgeräten und Vollschutz-PSA
(Foto: Atlas Copco Tools)

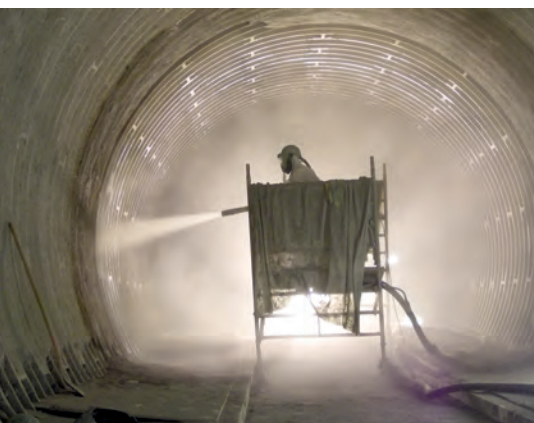
Abb. 9: Ausführung der Spritzbetonarbeiten
(Foto: HC Hagemann/Ed. Züblin)

Nach Aufbringen einer ersten Schutzbeschichtung sämtlicher Fugen erfolgte auf gesamter Tunnellänge der Einbau einer Spritzbetonalage. Durch die hiermit vollflächige Abdeckung sämtlicher bleihaltiger Flächen konnte mit Abschluss der Spritzbetonarbeiten der entsprechende Schwarzbereich aufgehoben werden und die Weiterführung der anschließenden Arbeiten war im normalen Baustellenbetrieb möglich.

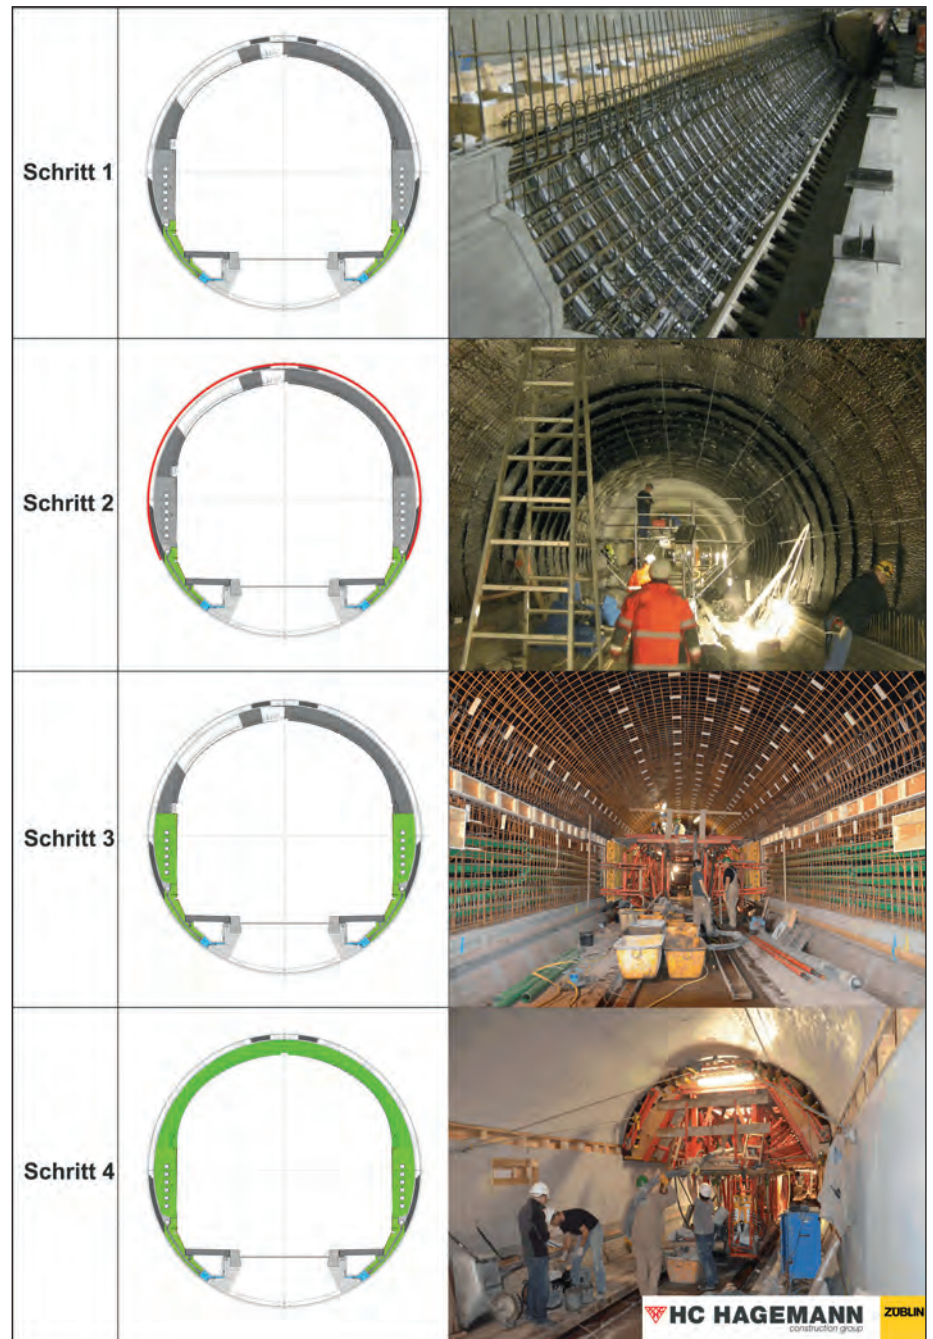
Abb. 10: Schrittweise Herstellung der Betoninnenschale (Foto: HC Hagemann/Ed. Züblin)

Aufbauend auf die erste Spritzbetonalage wurde die Tunnelinnenschale in den folgenden vier Schritten hergestellt:

- Schritt 1:
Betonlage des Sockelbereichs, der im unmittelbaren Verbund zu den Tübbinggen steht und als Auflager für den Wand- und Gewölbebeton dient,
- Schritt 2:
Einbau einer Drainagematte oberhalb des Sockelbereichs zur planmäßigen Abführung eventuell eindringenden Wassers,
- Schritt 3:
Betonlage der senkrechten Wandbereiche einschließlich Einbau der erforderlichen Leerrohre,
- Schritt 4:
Betonlage des tonnenförmigen Gewölbes.

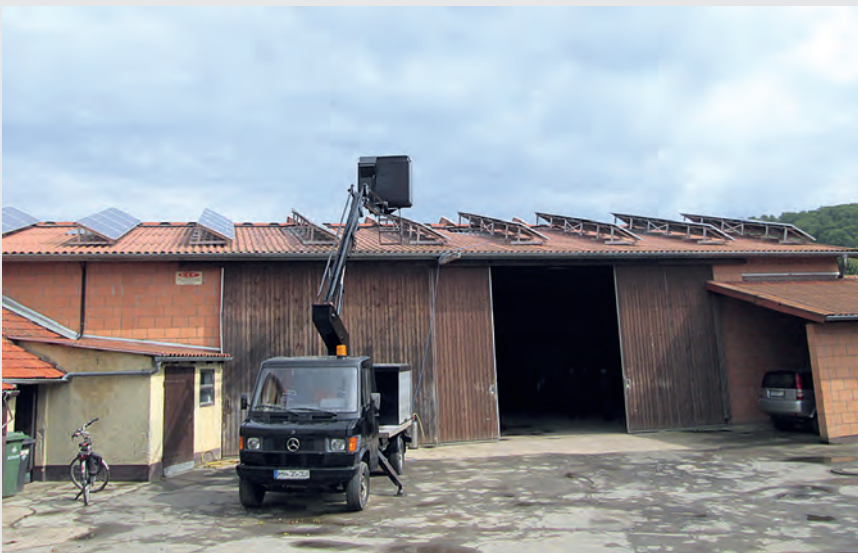
Personenbezogene Unfallursache ist, dass Z. entgegen der Anweisungen den Hubsteiger verließ, um die Reinigungsarbeiten (wahrscheinlich schneller) ausführen zu können.

Abb. 1: Die rechten drei PV-Reihen waren bereits gereinigt, bei der vierten Reihe stürzte Z. durch die Lichtplatte (Foto: BG BAU)

Beim Neubau von Gebäuden muss der Bauherr eine Unterlage für spätere Arbeiten erstellen. In dieser müssen Angaben über Maßnahmen zur Arbeitssicherheit und zum Gesundheitsschutz bei späteren Arbeiten enthalten sein (Baustellenverordnung § 3, Koordinierung).

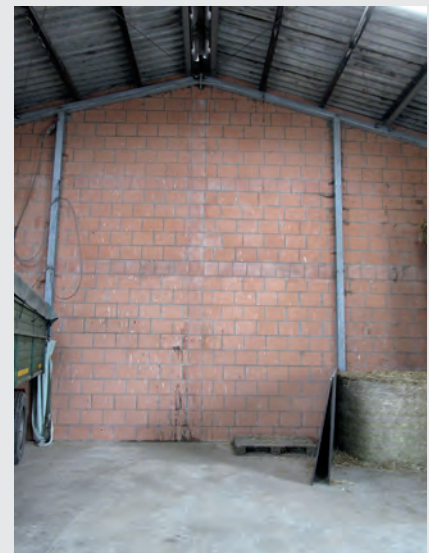
Abb. 2: Die Absturzhöhe betrug ca. 5,50 m (Foto: BG BAU)
